CONTRIBUCIÓN AL PROYECTO DE ESTRUCTURAS DE CONCRETO EJECUTADO CON PIEDRA REDONDEADA EN LA CIUDAD DE MANAUS: PROCEDIMIENTOS HABITUALES Y RECOMENDADOS POR NORMATIVAS

ARTÍCULO ORIGINAL

ROCHA, Francisco dos Santos¹, SILVA, José Rodrigo Sevalho da²

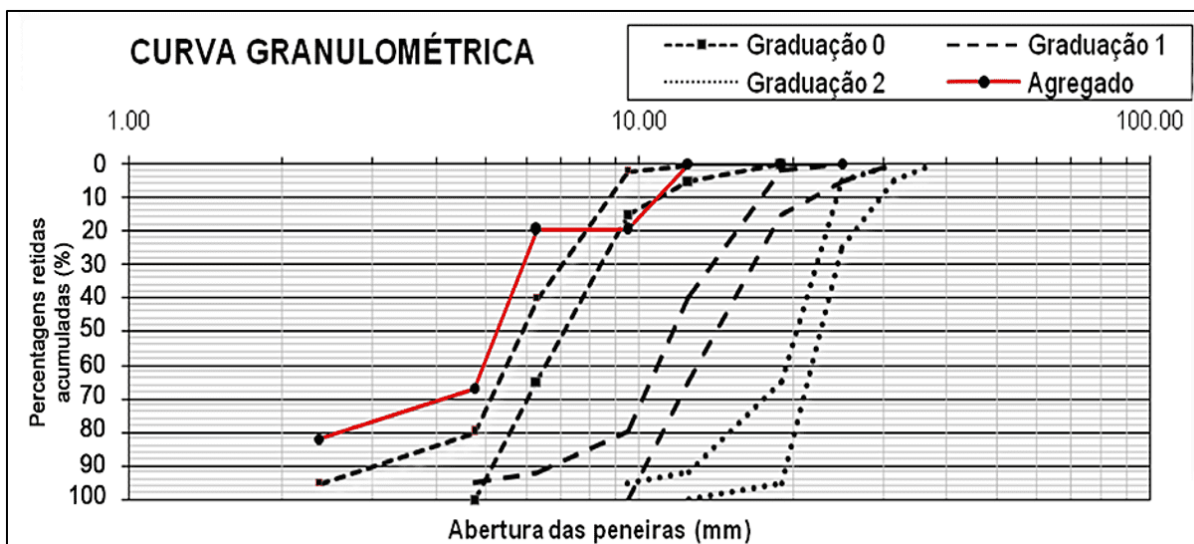
Según la NBR 7211 (ABNT, 2022), los límites de la composición granulométrica del agregado grueso se definen mediante la relación d/D (menores (d) y mayores (D) dimensiones del agregado grueso): $d(mm)/D(mm) = 4,75/12,5; 9,5/25; y 19/31,5$, respectivamente, denominados graduaciones 0, 1 y 2. La curva granulométrica formada por segmentos de línea roja, obtenida a partir de una muestra recogida en el barrio *Novo Israel*, zona Norte, muestra un bajo índice de calidad del seixo en cuanto a su distribución granulométrica.

Figura 2 - Granulometría del seixo rolado recogido en el barrio *Novo Israel*

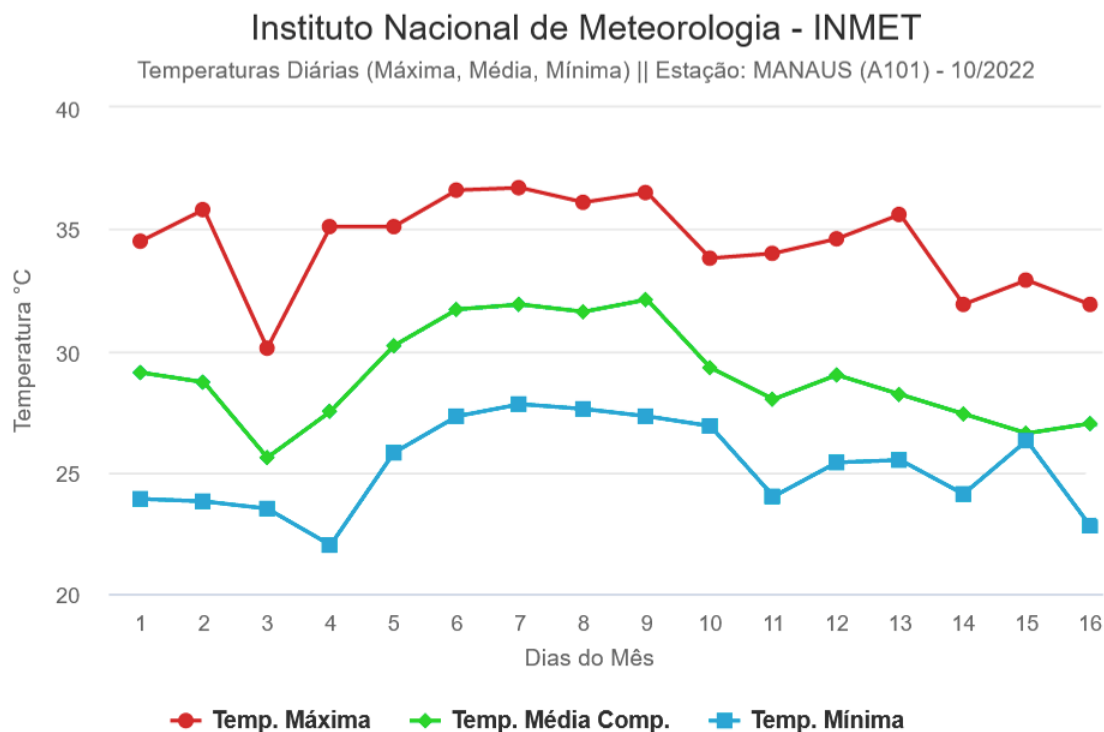
En este período, las temperaturas máximas mensuales se acercan a los 40°C, como muestra, por ejemplo, el gráfico en la figura 5 para los primeros días de octubre de 2022. Junto con las bajas tasas diarias de humedad del aire y las altas temperaturas, en el período de julio a noviembre, se producen las bajantes de los ríos Negro y Solimões, así como la falta de lluvias en la región.

Figura 5: Variação de la temperatura en los primeros días de octubre de 2022

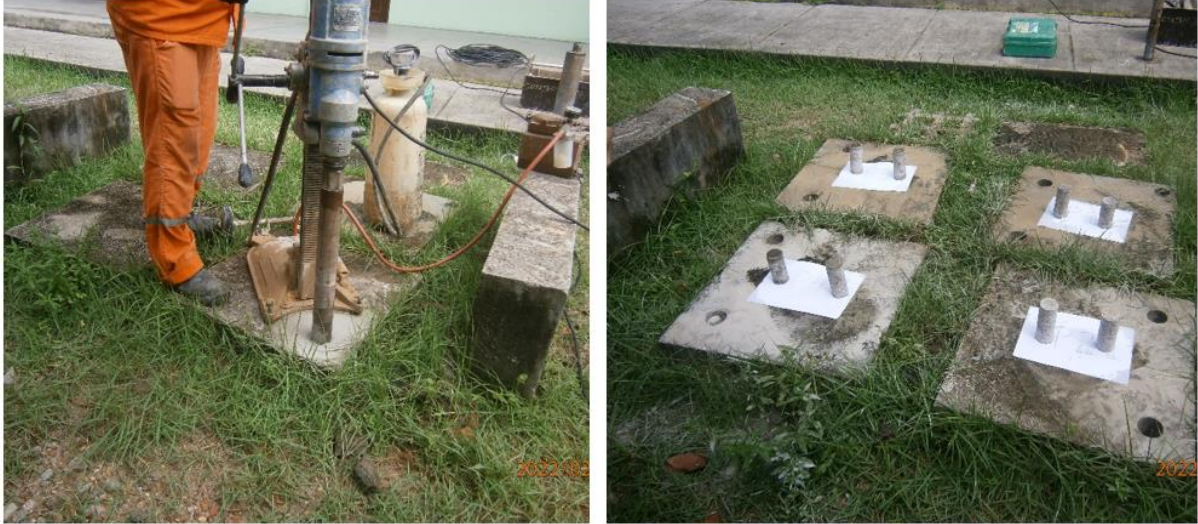
El procedimiento de extracción de los testigos de prueba siguió las pautas de la norma NBR 7680-1 (ABNT, 2015) y fue realizado por una empresa especializada en ensayos de materiales de construcción. La figura 8a muestra el equipo utilizado en la extracción de los testigos, denominado DK 12 TIROLIT, y la figura 8b presenta los testigos de prueba extraídos de los elementos de losas.

Figura 8: Extracción de testigos: a) Equipo de extracción (izquierda); b) Testigos de prueba extraídos de las losas (derecha)

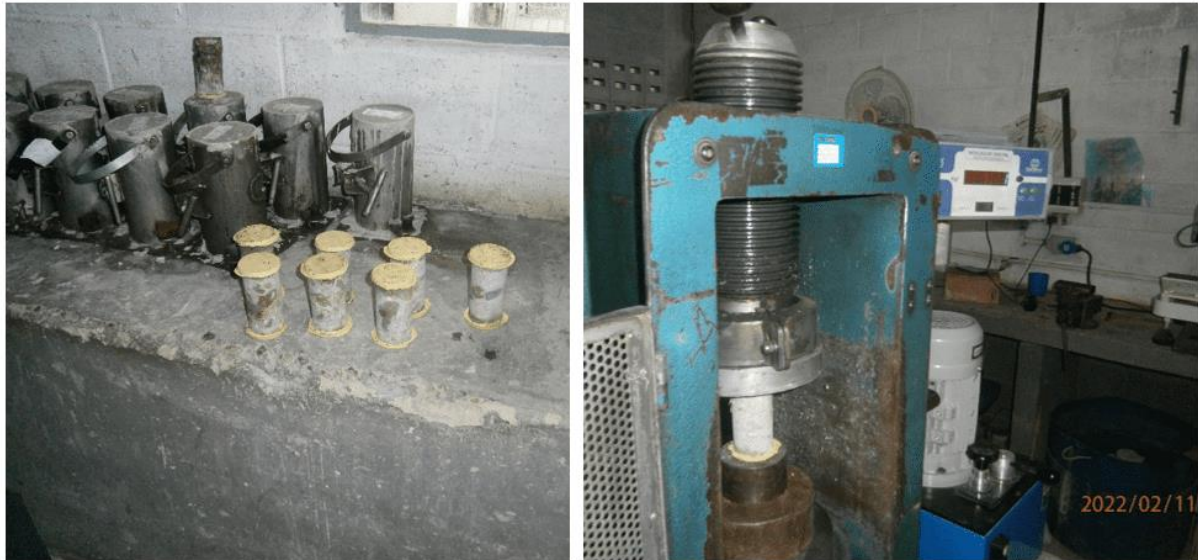
Los testigos cilíndricos se recubrieron con azufre, como se muestra en la figura 9a, para que las tensiones fueran uniformes en las secciones transversales. Las pruebas se llevaron a cabo en una prensa hidráulica eléctrica de la marca Pavitest, modelo I-3001-B/No. 984, como se ilustra en la figura 9b.

Figura 9: Procedimientos de prueba: a) Cuerpos de prueba revestidos con azufre (figura a la izquierda); b) Equipo de prueba (figura a la derecha)

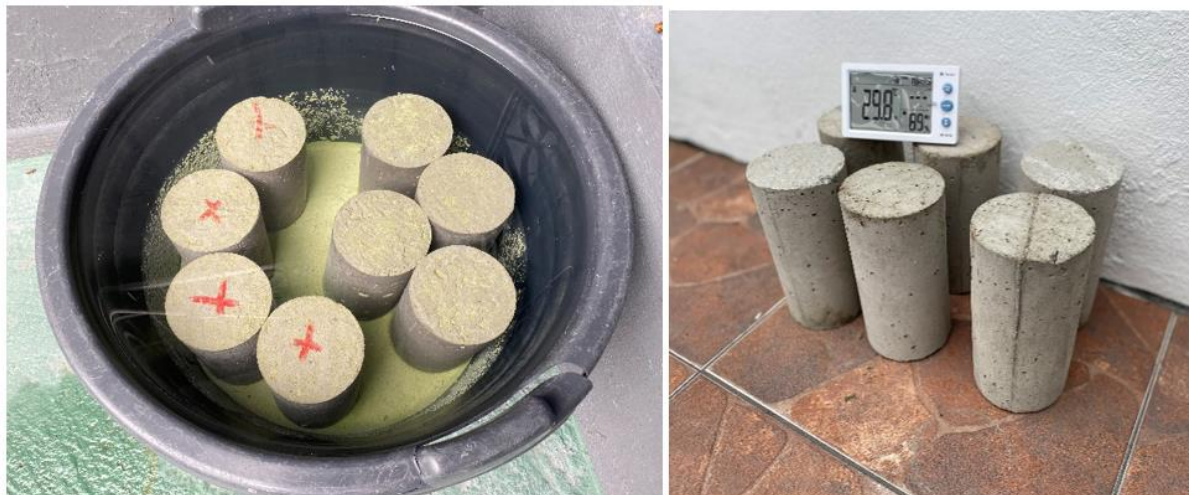
Después de esta etapa de la investigación, se moldearon cilindros de prueba circulares utilizando moldes metálicos de 10 cm x 20 cm y 15 cm x 30 cm, y se llevaron a cabo ensayos de compresión axial según lo recomendado por la NBR 5738 (ABNT, 2016), que trata sobre el concreto - procedimiento para la fabricación y curado de probetas. Con el propósito de verificar la calidad y uniformidad del concreto utilizado en la obra, después de retirar los moldes, los cilindros de prueba se sometieron a procesos de curado. Se evaluaron las ganancias de resistencia en concretos con guijarros en su composición en las siguientes situaciones: inmersión de los cilindros en una solución saturada de hidróxido de calcio, como prescribe la NBR 5738 (ABNT, 2016), figura 10a; ciclos de humectación de las superficies de los elementos de concreto, al principio y al final del día, como se hace habitualmente en la ciudad de Manaus; y endurecimiento del concreto al aire libre, sin curado artificial. En todas estas situaciones, se realizaron mediciones de la humedad relativa del aire y la temperatura con un termohigrómetro digital modelo MT-241A, como se muestra, por ejemplo, en la figura 10b.

Figura 10: Procedimientos de curado y medición de humedad y temperatura: a) Cuerpos sumergidos en solución (figura a la izquierda); b) Cuerpos expuestos al aire libre (figura a la derecha)

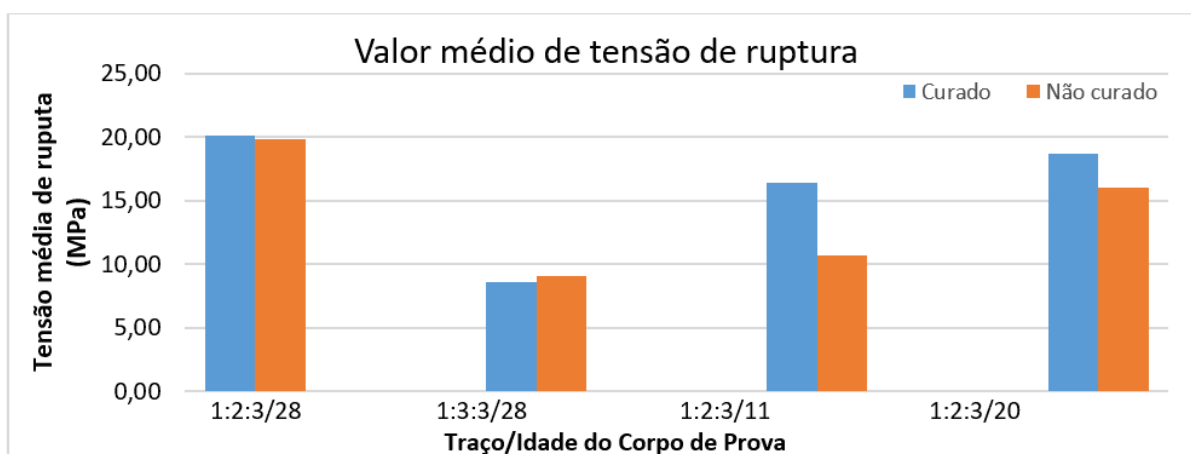
Los resultados presentados en las tablas 3, 4 y 5, que se muestran en el gráfico de la figura 12, correspondientes a ensayos realizados en los meses de febrero, marzo y abril de 2022, durante la temporada de lluvias con una humedad cercana al 80%, muestran que comienzan a surgir disparidades en las resistencias a la compresión en las dos situaciones.

Figura 12: Resistencia media a la compresión de cuerpos curados y no curados

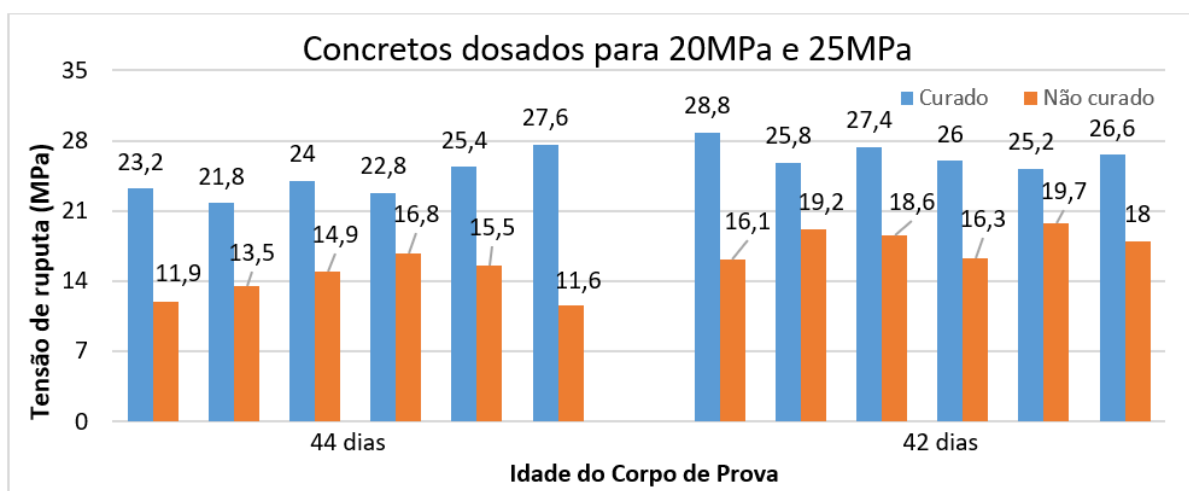
En los meses de agosto y septiembre de 2022, se moldearon dos lotes con doce ejemplares cada uno: seis cuerpos de cada lote fueron expuestos al aire libre, bajo la acción del sol, la lluvia y el viento; y seis fueron sumergidos en solución saturada de hidróxido de calcio. Las tensiones de ruptura en pares, elegidas al azar, se muestran en la figura 13.

Figura 13: Resistencia a la compresión de cuerpos de prueba curados y no curados

Los gráficos representativos de las tensiones, figura 13, indican una fuerte influencia de las condiciones ambientales en el aumento de la resistencia del material de concreto en la fase de endurecimiento. Los resultados mostraron que la baja humedad del aire y la alta temperatura impiden la completa reacción de los componentes del cemento durante el período de endurecimiento, cuando el proceso de humedecimiento no es continuo.
