CONTRIBUCIÓN AL PROYECTO DE ESTRUCTURAS DE CONCRETO EJECUTADO CON PIEDRA REDONDEADA EN LA CIUDAD DE MANAUS: PROCEDIMIENTOS HABITUALES Y RECOMENDADOS POR NORMATIVAS

ARTÍCULO ORIGINAL

ROCHA, Francisco dos Santos¹, SILVA, José Rodrigo Sevalho da²

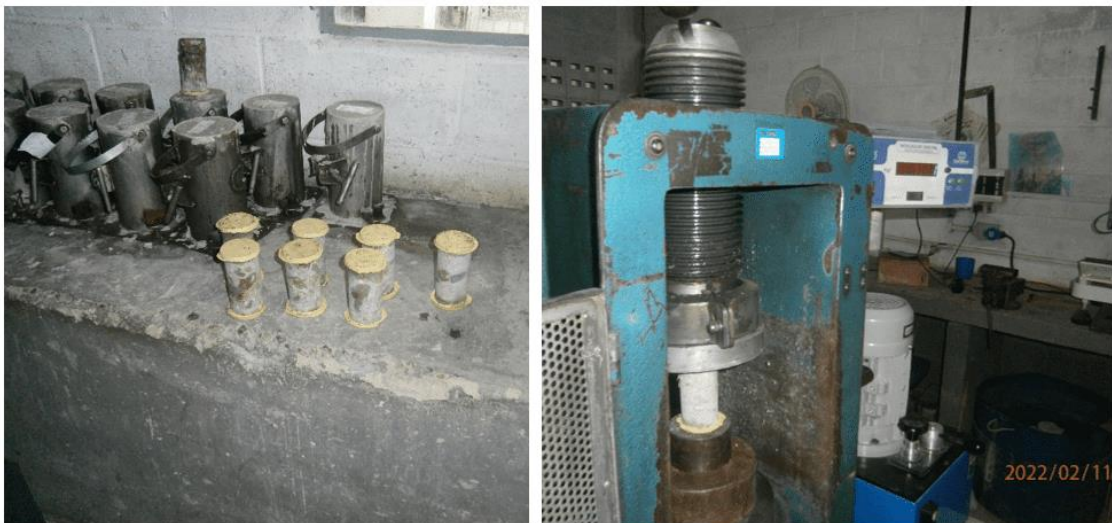
Figura 9: Procedimientos de prueba: a) Cuerpos de prueba revestidos con azufre (figura a la izquierda); b) Equipo de prueba (figura a la derecha)

Los testigos cilíndricos se recubrieron con azufre, como se muestra en la figura 9a, para que las tensiones fueran uniformes en las secciones transversales. Las pruebas se llevaron a cabo en una prensa hidráulica eléctrica de la marca Pavitest, modelo I-3001-B/No. 984, como se ilustra en la figura 9b.

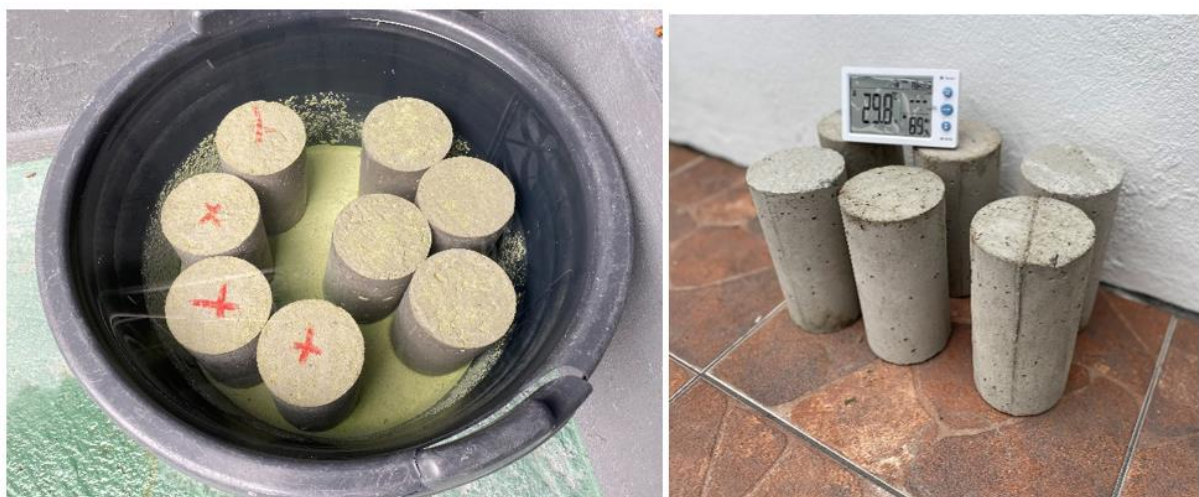
Figura 10: Procedimientos de curado y medición de humedad y temperatura: a) Cuerpos sumergidos en solución (figura a la izquierda); b) Cuerpos expuestos al aire libre (figura a la derecha)

Después de esta etapa de la investigación, se moldearon cilindros de prueba circulares utilizando moldes metálicos de 10 cm x 20 cm y 15 cm x 30 cm, y se llevaron a cabo ensayos de compresión axial según lo recomendado por la NBR 5738 (ABNT, 2016), que trata sobre el concreto - procedimiento para la fabricación y curado de probetas. Con el propósito de verificar la calidad y uniformidad del concreto utilizado en la obra, después de retirar los moldes, los cilindros de prueba se sometieron a procesos de curado. Se evaluaron las ganancias de resistencia en concretos con guijarros en su composición en las siguientes situaciones: inmersión de los cilindros en una solución saturada de hidróxido de calcio, como prescribe la NBR 5738 (ABNT, 2016), figura 10a; ciclos de humectación de las superficies de los elementos de concreto, al principio y al final del día, como se hace habitualmente en la ciudad de Manaus; y endurecimiento del concreto al aire libre, sin curado artificial. En todas estas situaciones, se realizaron mediciones de la humedad relativa del aire y la temperatura con un termohigrómetro digital modelo MT-241A, como se muestra, por ejemplo, en la figura 10b.
