CONTRIBUIÇÃO NO PROJETO DE ESTRUTURAS DE CONCRETO EXECUTADO COM SEIXO ROLADO NA CIDADE DE MANAUS - PROCEDIMENTOS USUAIS E RECOMENDADOS POR NORMA

ARTIGO ORIGINAL

ROCHA, Francisco dos Santos¹, SILVA, José Rodrigo Sevalho da²

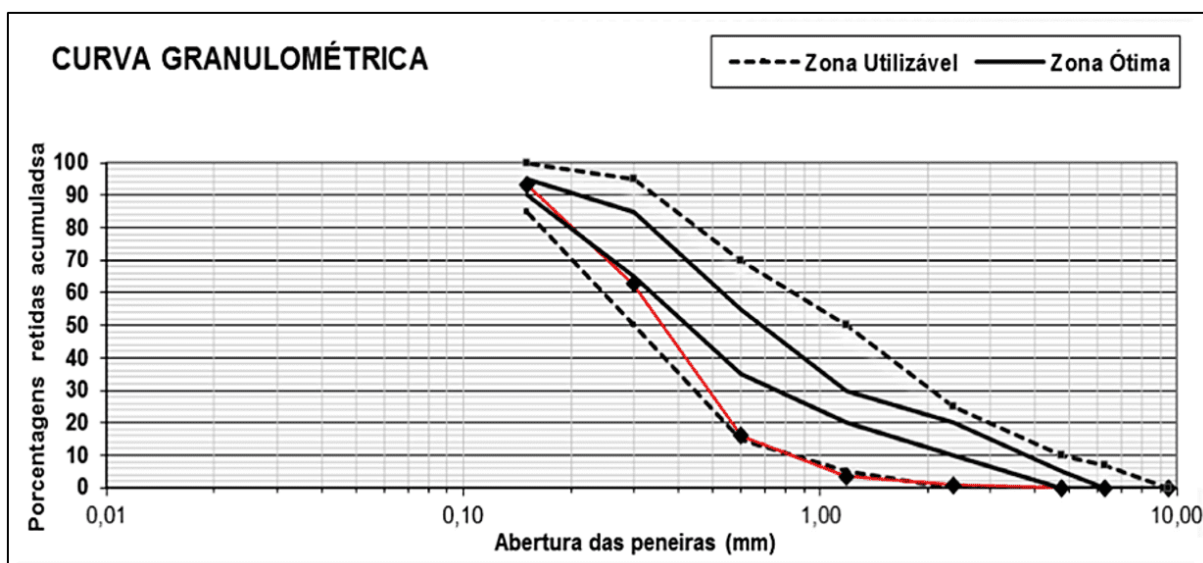
A NBR 7211 (ABNT, 2022) prescreve limites da distribuição granulométrica, definindo faixas granulométricas de trabalho, como mostra a figura 1, para agregado miúdo: zona utilizável (definida pelas linhas pontilhadas) e zona ótima (definida pelas linhas contínuas). A curva granulométrica representada por segmentos de reta vermelhos mostra, por exemplo, o baixo índice de qualidade da areia, quanto à distribuição granulométrica, coletada no bairro Japiim, zona Sul da cidade de Manaus.

Figura 1: Granulometria da areia coletada no bairro Japiim

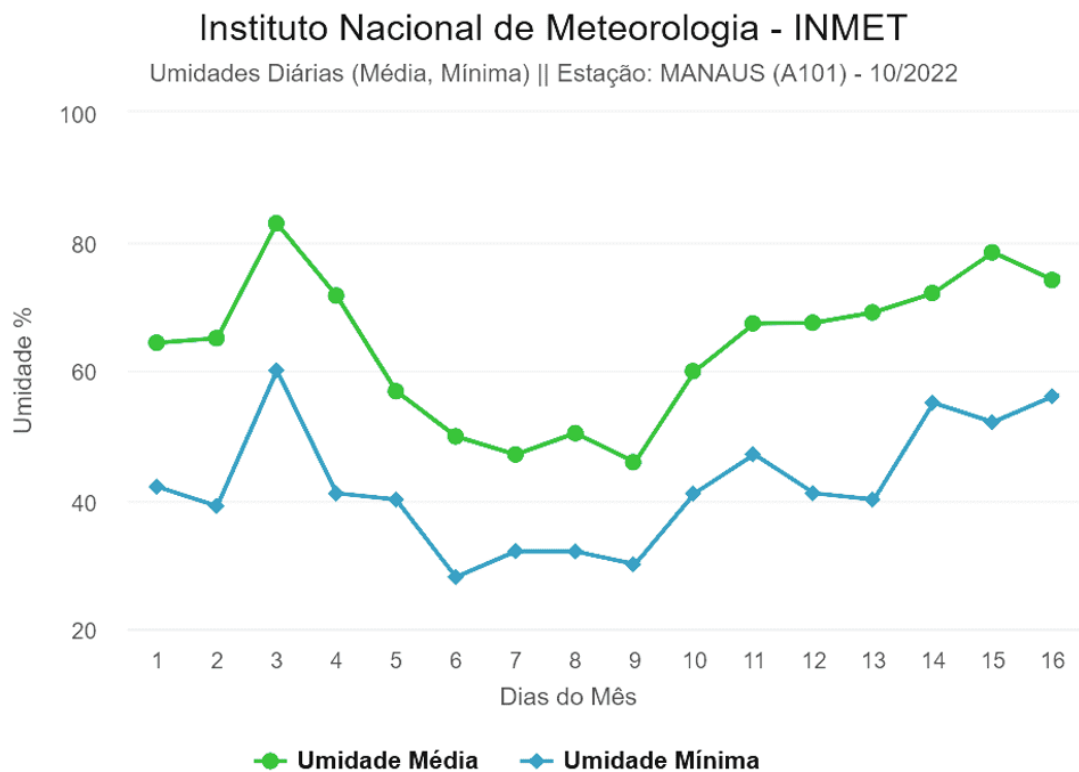
Na cidade de Manaus, conforme o Instituto Nacional de Meteorologia (INMET), a umidade do ar na cidade de Manaus, na maior parte do ano, fica em torno de 80%. Porém, no período que vai de julho ao início de novembro, as taxas de umidade do meio ambiente caem bastantes, podendo em alguns dias ficar abaixo de 30%, como, por exemplo, mostra o gráfico na figura 4 para os primeiros dias de outubro de 2022.

Figura 4: Variação da umidade relativa do ar nos primeiros dias de outubro de 2022

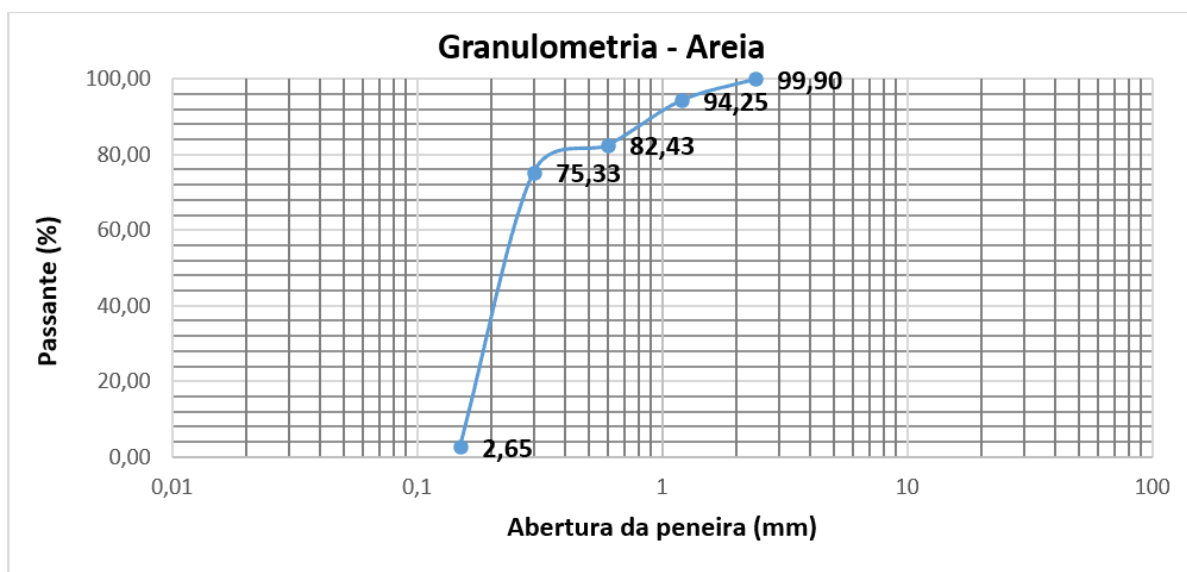
Na zona Norte, por exemplo, a areia e o seixo rolado apresentaram as curvas granulométricas mostradas nas figuras 6 e 7, e os seguintes resultados para:

1. a) areia: massas unitária e específica em g/cm^3 , respectivamente, 1,70 e 2,60; módulo de finura = 1,45; classificação = areia muito fina;
2. b) seixo rolado: massas unitárias solta e compactada, e massa específica em g/cm^3 , respectivamente, 1,64, 1,67 e 2,63; diâmetro máximo = 9,5mm.

Figura 6: Granulometria da areia coletada na zona Norte

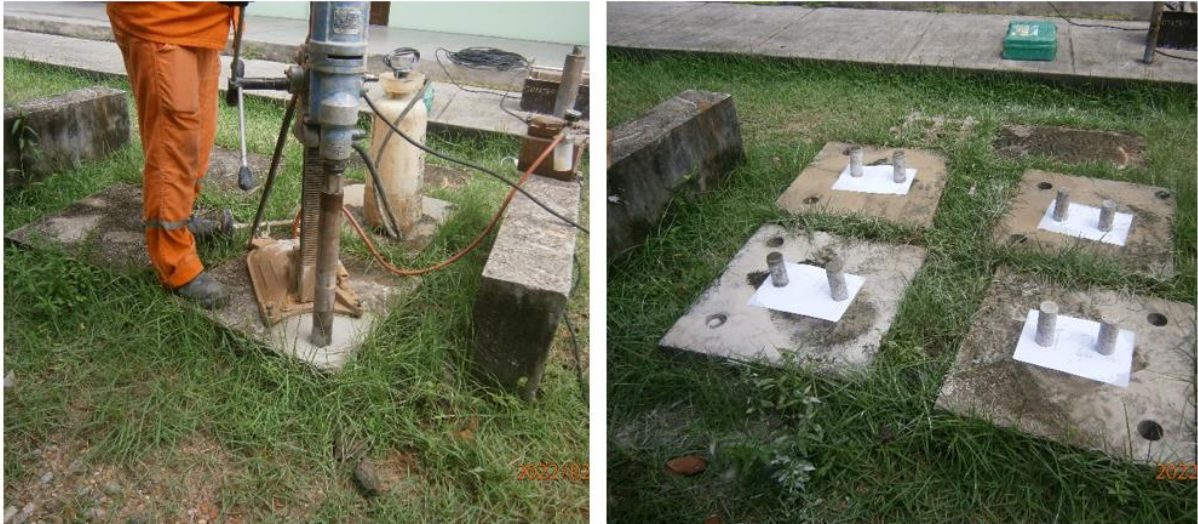
O procedimento de extração dos corpos de prova testemunhos seguiu as prescrições da NBR 7680-1 (ABNT, 2015) sendo realizado por empresa especializada em ensaios de materiais de construção civil. A figura 8a mostra o equipamento empregado na extração dos testemunhos, DK 12 TIROLIT, e os corpos de prova extraídos dos elementos de laje, figura 8b.

Figura 8: Extração de testemunhos: a) Equipamento de extração (figura à esquerda); b) Testemunhos extraídos de lajes (figura à direita)

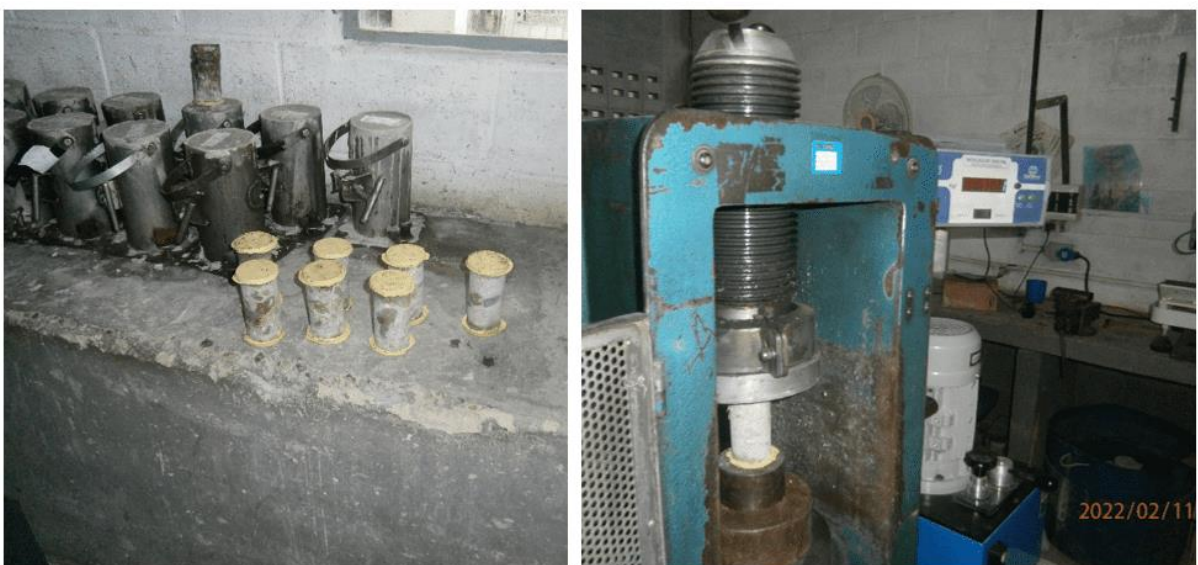
Os testemunhos cilíndricos foram capeados com enxofre, figura 9a, para que as tensões fossem uniforme nas seções transversais. Os ensaios foram realizados em prensa elétrica hidráulica, marca Pavitest, modelo I-3001-B/No. 984, figura 9b.

Figura 9: Procedimentos de ensaio: a) Corpos de prova capeados com enxofre (figura à esquerda); b) Equipamento de ensaio (figura à direita)

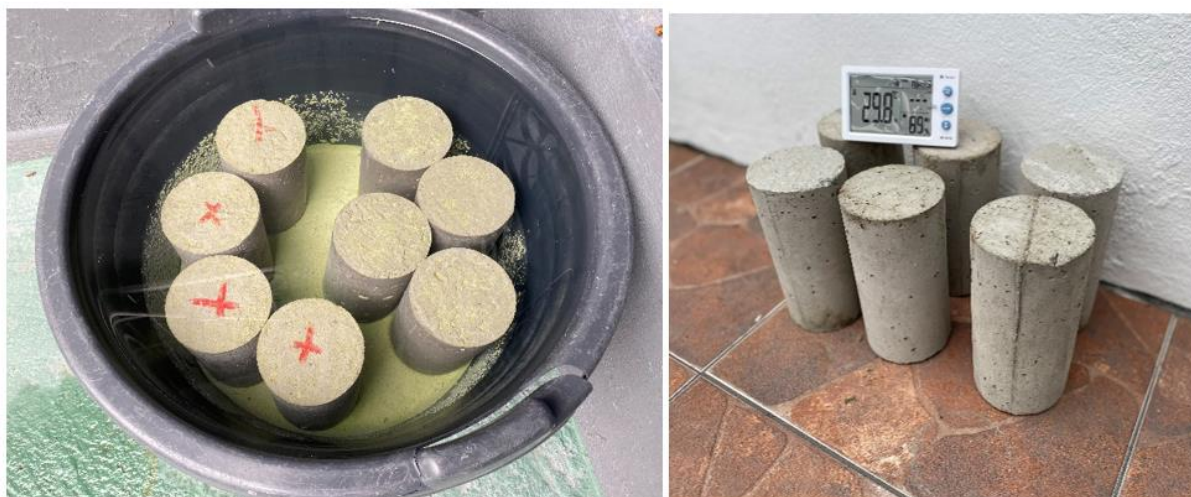
Após essa fase da pesquisa, foram moldados corpos de prova cilíndricos circulares, utilizando moldes metálicos de 10cm x 20cm e 15cm x 30cm, e realizados ensaios de compressão axial conforme recomenda a NBR 5738 (ABNT, 2016), que trata de concreto – procedimento para moldagem e cura de corpos de prova. Com a finalidade de verificar a qualidade e a uniformidade do concreto utilizado na obra, após a remoção das formas, os corpos cilíndricos foram submetidos a processos de cura. Foram avaliados os ganhos de resistências de concretos, com seixo rolado em sua composição, nas seguintes situações: imersão dos corpos em solução saturada de hidróxido de cálcio, conforme prescreve a NBR 5738 (ABNT, 2016), figura 10a; ciclos de molhagem das superfícies dos elementos de concreto, no início e final do dia, conforme procedimento usual na cidade de Manaus; e endurecimento do concreto ao ar livre, sem cura artificial. Em todas essas situações, foram efetuadas medições da umidade relativa do ar e temperatura com termo-higrômetro digital modelo MT-241A, conforme mostra, por exemplo, a figura 10b.

Figura 10: Procedimentos de cura e medição de umidade e temperatura: a) Corpos imersos em solução (figura à esquerda); b) Corpos expostos ao ar livre (figura à direita)

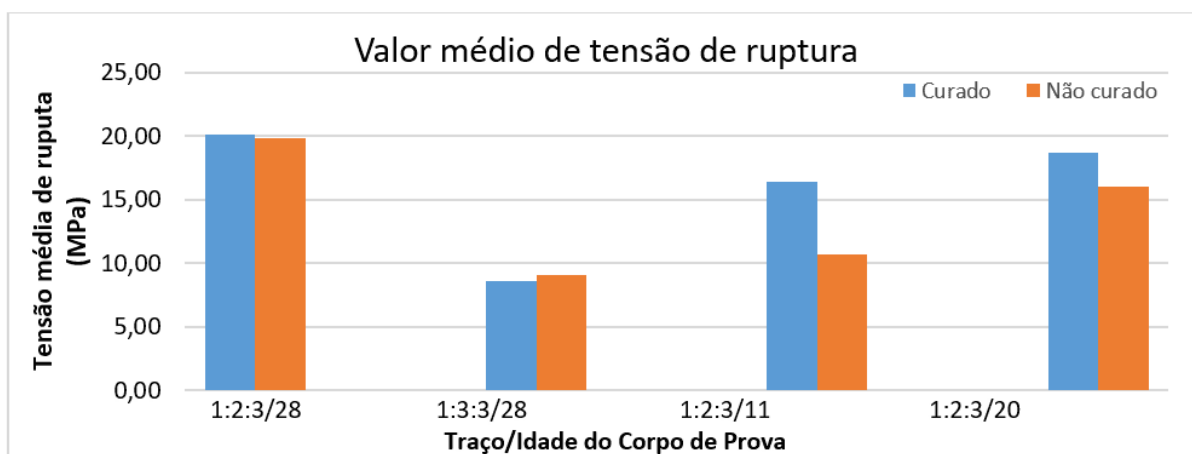
Os resultados mostrados nas tabelas 3, 4 e 5, apresentados em gráfico na figura 12, referentes a ensaios realizados nos meses de fevereiro, março e abril de 2022, período chuvoso e umidade em torno de 80%, mostraram que as discrepâncias entre resistências à compressão, nas duas situações, começam a surgir.

Figura 12: Resistência média à compressão de corpos curados e não curados

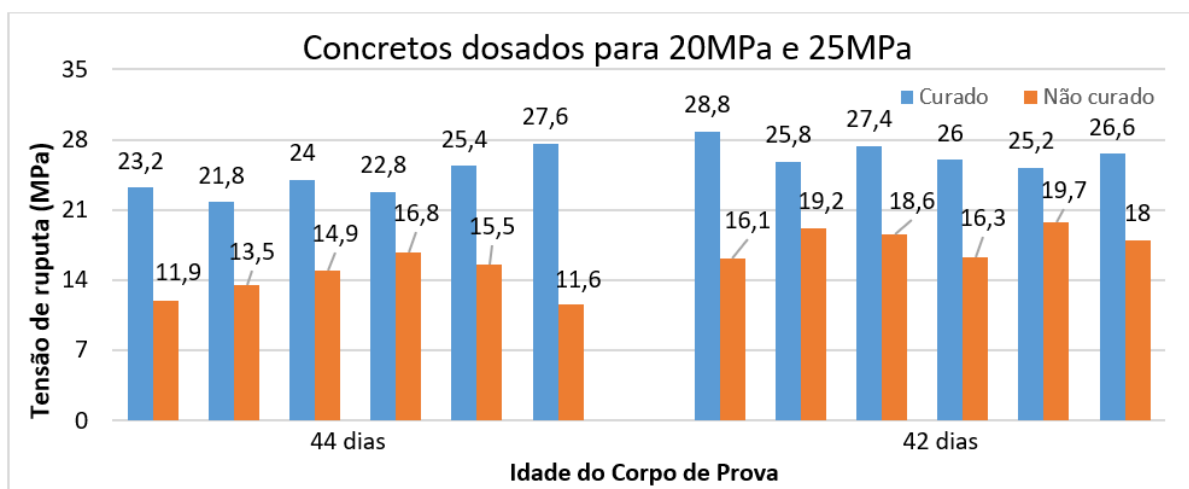
Nos meses de agosto e setembro de 2022, foram moldados dois lotes com doze exemplares cada um: seis corpos de cada lote foram expostos ao ar livre, sob ações do sol, chuva e vento; e seis imersos em solução saturada de hidróxido de cálcio. As tensões de ruptura em pares, escolhidas de forma aleatória, são mostrados na figura 13.

Figura 13: Resistência à compressão de corpos de prova curados e não curados

As representações gráficas das tensões, figura 13, indicam forte influência das condições ambientais no acréscimo de resistência do material concreto na fase de endurecimento. Os resultados mostraram que o baixo teor de umidade do ar e temperatura elevada impedem a completa reação dos componentes de cimento no período de endurecimento, quando o procedimento de molhagem não é contínuo.
