MECANISMOS DE DANO EM REPAROS DE MATERIAIS POLIMÉRICOS E COMPÓSITOS EM TUBULAÇÕES OFFSHORE: UMA REVISÃO INTEGRATIVA

REVISÃO INTEGRATIVA

LIGEIRO, Henrique Santos¹

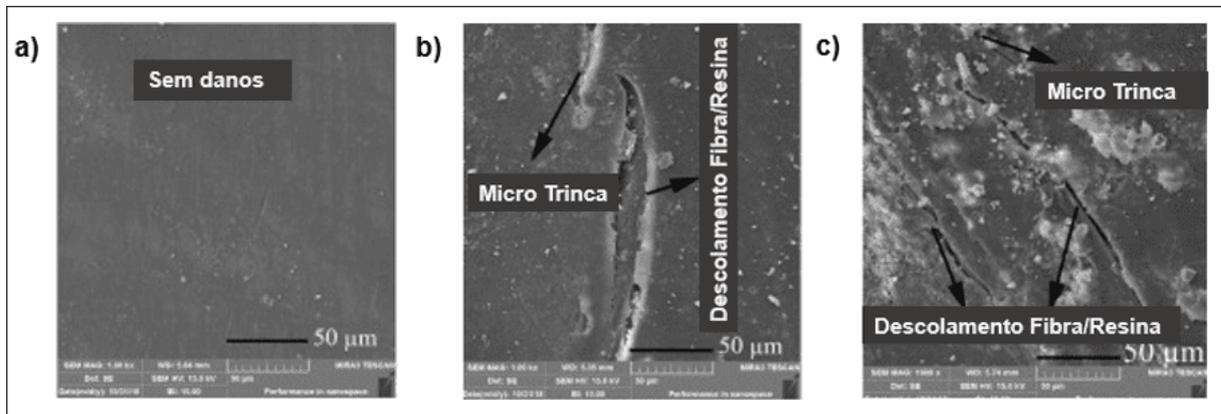
Figura 1. Microscopia eletrônica de varredura da amostra após exposição a UV e ciclos de condensação de água: a) Referência, b) 1000 h e c) 3000h.

Contudo, a exposição de componentes manufacturados em material de base polimérica a esses mecanismos de degradação pode gerar reduções significativas nas propriedades mecânicas e tolher as possibilidades de aplicação. A redução das propriedades mecânicas, em estruturas pultrudadas de compósitos de polímeros reforçados com fibra, é corroborada com o aparecimento de microtrincas na matriz polimérica, conforme observado na Figura 1 (BAZLI *et al.*, 2020).

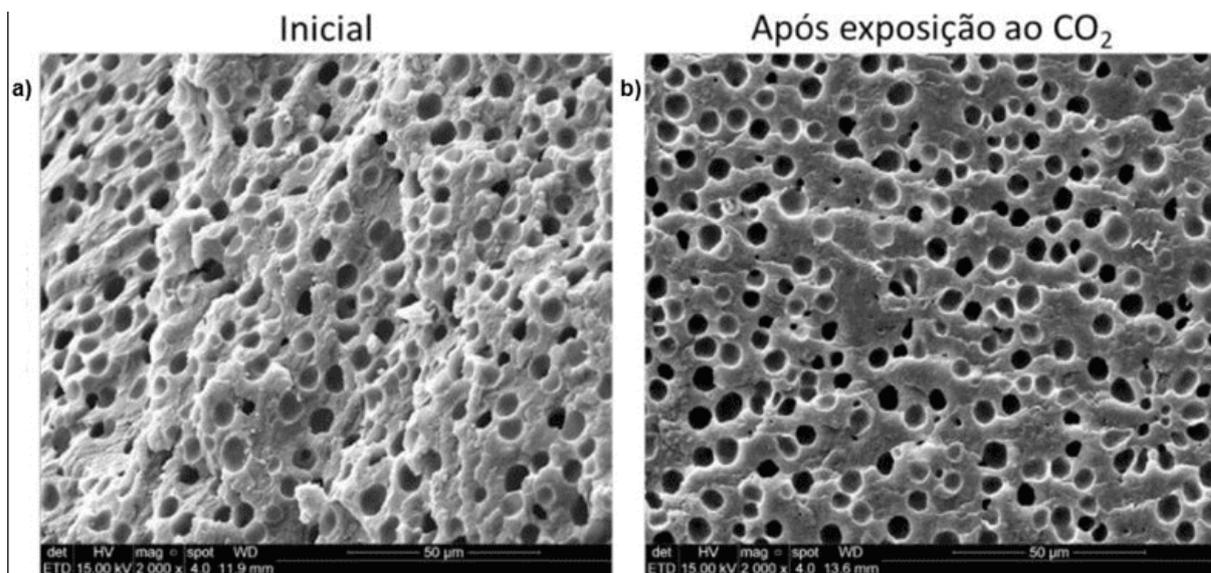
Figura 2. Micrografia de Resina Epóxi: a) Referência e b) Após de ataque químico.

Como podemos observar na Figura 2, Stepanha (2021), concluiu que não há indicações de que ocorrem interações químicas entre as resinas epóxi e o CO₂. Apesar da redução de propriedades mecânicas avaliadas em ensaios

macroestruturais, as resinas apresentaram um bom desempenho para a aplicação em operações de reparo e abandono de poços.
